# VÁZPILLÉREK MEGERŐSTÉSE VASBETON KÖPENYEZÉSSEL

*Bódi István\* - Madaras Botond\*\**

## RÖVID KIVONAT

A Budapest belvárosában épült műemlék banképület teljes rekonstrukciója során lehetőség nyílt a vasbeton köpenyezéssel erősített acél vázpillérek erőtani vizsgálatára. A méréssorozattal az építés folyamatát végigkövettük, vizsgálva a köpenyezés hatékonyságát, ill. a köpeny zsugorodásának hatását is.

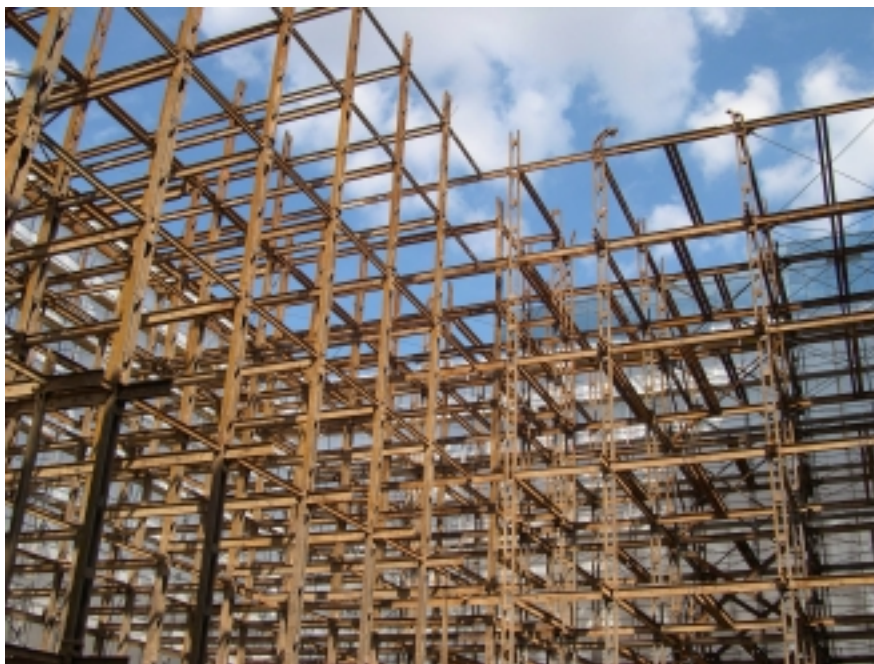
1. kép Az acél vázszerkezet képe

A szerkezet műemlék jellege miatt a rehabilitációt csak a vázszerkezet megtartásával engedélyezték, oly módon, hogy a pillérek keresztmetszeti méretét nem lehetett növelni. A tervezett rekonstrukció a teljes felszerkezeten a bauxitbeton eltávolítását igényelte, azaz a földemmezők mellett bontani kellett a pillérek, gerendák betonját, valamint a vasbeton falakat egyaránt. Az átalakítás természetesen a szerkezet merevítése nélkül nem volt lehetséges, így a bontás megkezdése előtt méretezett rácsos acél ”merevítő tornyok” készültek a szerkezeti raszterhez igazodóan. A merevítés elkészültét követően megkezdődött a bontás, amit 2003 őszén befejeztek. Az épület bontást követő állapotát mutatja az 1. kép.

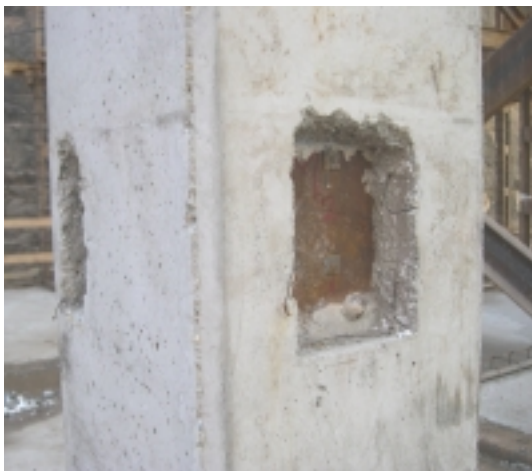
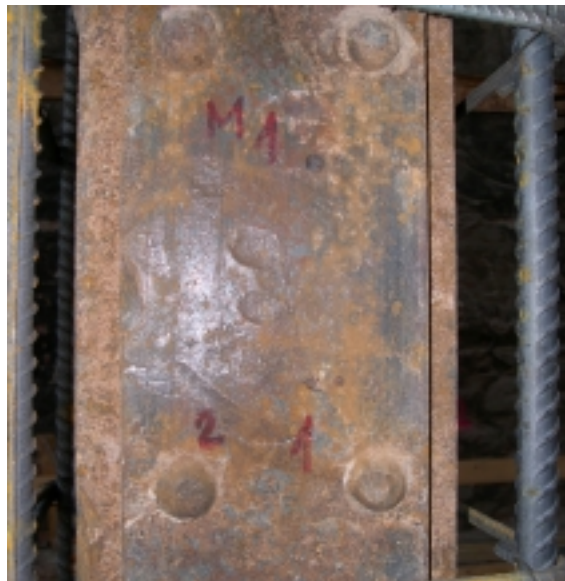
2. és 3. kép Mérési pont a pilléren, betonozás előtt, majd azt követően

- A betonozás (vasszerelés) megkezdése előtt 100 mm bázistávolsággal a merevbetétbe sajtolt acélgolyó végpontokat helyeztünk el a pillérekben, melyeken az alakváltozás Pfender típusú mechanikus mérőórával (mérési pontosság:  $10^{-3}$  mm) követhető.
- A mérési pontokon a köpenyezésen kisméretű kirekesztést készítettünk, a mérések akadálytalan elvégzéséhez. A kirekesztések mérete a teljes keresztmetszethez viszonyítva nem jelentős, várhatóan jelentős pontatlanságot nem eredményez.
- A bázispontokon az építést követve – teherlépcsőnként – meghatározható a merevbetét alakváltozása.

Ezzel az eljárással a beton zsugorodásának a hatása is figyelembe vehető közvetlenül a betonozástól kezdődően (ezen a szinten az oszlopok tervezett szilárdsági osztálya C30, a bedolgozhatóság miatt egységesen öntömörödő betonnal készülnek). A pilléren kialakított mérési helyeket mutatja a 2. ábra, valamint az 1. és 2. kép.

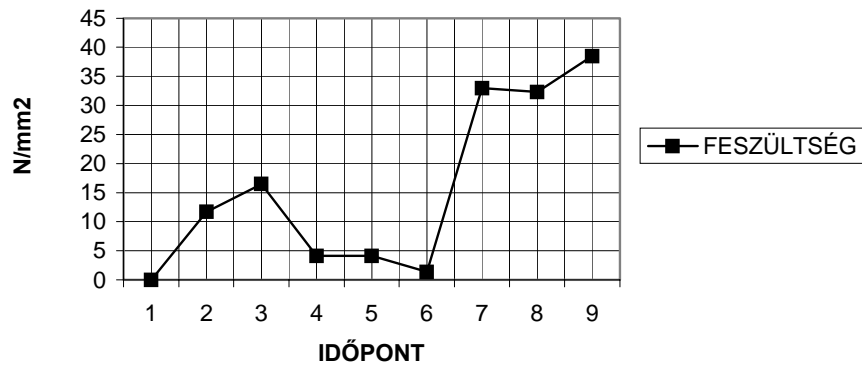
### FESZÜLTÉG AZ ACÉLBETÉTBEN (MÉRT, M1 PONT)

3. és 4. ábra Feszültségek az M1 mérési helyen (acélbetét, beton).

A mérési adatok alapján a vizsgált helyen a szelvények alkotóelemeiben a feszültséget diagramos formában megadtuk. A merevbetétben (és betonacélban) a feszültség közvetlenül a mért alakváltozásból számítható, a beton köpenyben a feszültséget az alábbi módon lehet meghatározni: a pillér számított terheléséből levonva az acélbetétekben ébredő erőt, a feszültség közvetlenül számítható (a keresztmetszeti adatok ismeretében).

1. A betonozást követő időpontban, terheletlen pillér esetén a beton zsugorodásának hatására a merevbetétben nyomófeszültség ébred. Ennek nagysága a vizsgált pillérek esetében  $2 - 15 \text{ N/mm}^2$  nagyságrendű, ingadozását feltételezhetően a mérési pontatlanság is befolyásolja.
2. A betonozást követő 3. napon bekövetkező markáns változás arra utal, hogy:
  - a.) A szerkezetben a zsugorodási feszültségek hatására repedések képződhetnek, „lépítve” a feszültséget.
